ADRES	Alexander Battalaan 48-50 6221 CE Maastricht
GEGEVENS	Oorspronkelijke functie: winkel-woonhuis Huidige functie: winkel-woonhuis
STATUS	Dominant bouwwerk
FOTO'S

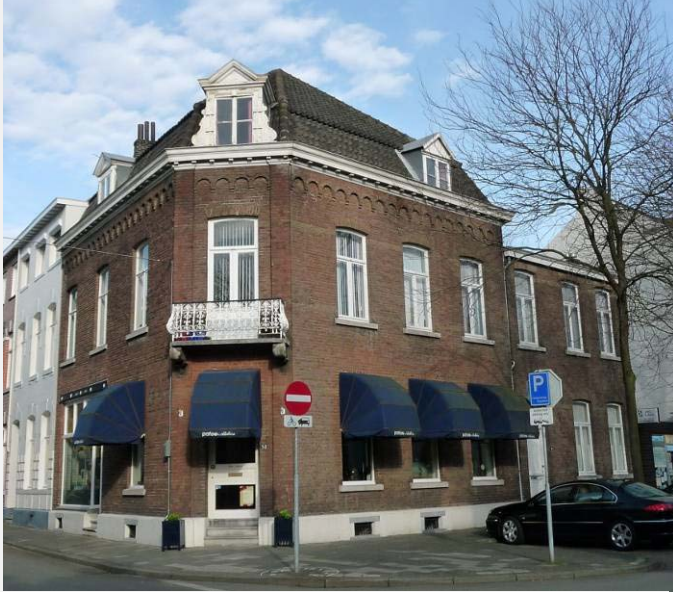
<p data-bbox="450 1064 686 1086"><i>Alexander Battalaan 48-50</i></p>
OMSCHRIJVING	<p data-bbox="450 1131 566 1153">Inleiding</p> <p data-bbox="450 1160 1406 1220">Winkel-woonhuis uit 1903, gelegen binnen de bebouwde kom en binnen het beschermd stadsgezicht van Maastricht.</p> <p data-bbox="450 1254 609 1276">Beschrijving</p> <p data-bbox="450 1283 1406 1507">Hoekpand met afgeschuinde hoek, boven een kelder opgebouwd uit twee bouwlagen onder een mansardedak dat gedekt is met (opnieuw) verbeterde Hollandse pannen (nr. 50) en een plat (nr. 48). In de voorste dakvlakken van nr.50 zijn drie oorspronkelijke dakkapellen aangebracht. De dakkapellen boven de zijgevels hebben een zadeldakje en een houten fronton, de dakkapel boven de hoektravee heeft een houten fronton en decoratieve vleugelstukken. Aan het dak van nr.50 is een bakgoot met een geprofileerde houten gootlijst met sierklosjes. Nr.48 heeft een eenvoudige geprofileerde dakgoot.</p> <p data-bbox="450 1514 1406 2018">Nr.50 heeft drie traveeën aan de Bourgognestraat, één hoektravee en drie traveeën aan de Alexander Battalaan. De gevel loopt door in die van nr.48, die drie traveeën heeft. De buitengevels hebben een gepleisterde plint met kelderlichten die van hardstenen boven- en onderdorpels zijn voorzien. Daarboven zijn de gevels opgetrokken in bruinrode baksteen met banden en siermetselwerk van gele baksteen. De hoektravee is voorzien van gemetselde hoeklisenen met rood voegwerk. Nr.50 heeft aan de Bourgognestraat een originele winkelpui met een etalageraam met glas-in-lood bovenlichten, onder een stalen latei met rozetten. Rechts van het raam is de oorspronkelijke toegangsdeur. Rechts van de pui is een venster met een hardstenen dorpel en oorspronkelijk houten raam. In de hoektravee is een tweede toegang, met een oorspronkelijke deur en een hardstenen trapje. Aan de Alexander Battalaan zijn drie vensters met hardstenen onderdorpels en oorspronkelijke houten ramen. Op de eerste verdieping is in de hoektravee een balkonpui met een oorspronkelijke houten deur. Het balkon rust op hardstenen consoles en heeft een smeedijzeren balkonhek. In de zijgevels zijn op de eerste verdieping steeds drie vensters met hardstenen onderdorpels en oorspronkelijke houten T-ramen. De gevels worden afgesloten door een gemetseld boogfries.</p> <p data-bbox="450 2024 1406 2047">Nr.48/48a-d heeft op de begane grond links een toegang met een oorspronkelijke houten</p>

<p>deur. In de overige gevelassen van de begane grond en op de verdieping zijn vensters met hardstenen onderdorpels. Alle ramen zijn vernieuwd naar oud model, behalve het linker verdiepingsraam.</p>
<p>WAARDERING</p>	<p>Het bouwwerk is “dominant” gewaardeerd vanwege zijn historisch-ruimtelijke samenhang en architectuurhistorische waarden en meer in het bijzonder omdat:</p> <ul style="list-style-type: none"> • het object deel uit maakt van een laatnegentiende- en vroegtwintigste-eeuwse uitbreidingswijk van de stad waaraan een stedenbouwkundig plan ten grondslag ligt en waarvan de oorspronkelijke ruimtelijke structuur nog herkenbaar aanwezig is. • het object onderdeel is van en ondersteunend is aan een straatwand met voorgevels uit overwegend dezelfde bouwperiode, die een eenheid vormen door maatvoering en ritmering. • het object ruimtelijk bepalend c.q. markant voor de omgeving is door de hoekligging. • het object architectuurhistorische betekenis heeft vanwege de esthetische kwaliteit van het ontwerp. • het ontwerp een hoge mate van architectonische gaafheid bezit. • het bijzonder materiaalgebruik en een bijzondere detaillering heeft, door het siermetselwerk en het gekleurde voegwerk. <p>Waardevolle elementen die bijdragen aan bovengenoemde waardering zijn onder andere:</p> <ul style="list-style-type: none"> • de gestucte plint met kelderlichten • het siermetselwerk • het gekleurde voegwerk van de hoektravee • de etalagepui • de latei • de oorspronkelijke deuren • de oorspronkelijke ramen • de hardstenen onderdorpels • de balkondeur • het balkon • de gootlijsten • de oorspronkelijke dakkapellen van nr.50

<p>RICHTLIJNEN</p>	<p>Algemeen:</p> <ul style="list-style-type: none"> • Voor de algemene richtlijnen voor dominante en kenmerkende bouwwerken, alsmede de waardevolle cultuurhistorische elementen, zie paragraaf 2.1 van dit rapport. • Voor de algemene richtlijnen voor onderhoud en wijzigingen in cultuurhistorische attentiegebieden en beschermde stadsgezichten, zie paragraaf 2.3 van dit rapport. <p>Objectgericht:</p> <ul style="list-style-type: none"> • Door vervuiling van de gevel is het meerkleurige siermetselwerk niet meer zichtbaar en valt het rode voegwerk van de hoeklisenen niet op. Bij voorkeur de gevel licht reinigen (niet zandstralen!) zodat deze kleuraccenten weer zichtbaar worden. Hierbij het oorspronkelijke voegwerk handhaven.
